## Colliers d'épaulement pour arbres

**BOSSARD**

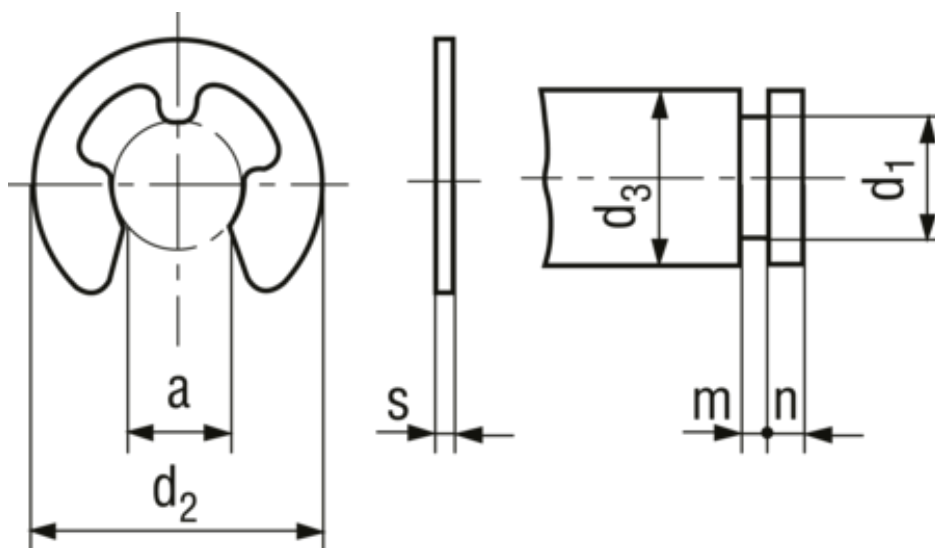
Matière Acier ressort

Surface zingué-bleu

Dureté 460-580 HV

| d1 h11 | d2 max monté | a $\pm$ IT 10 non monté | s | Tolérance | d3 min | d3 max | m min | n min |
